ТРАДИЦИОННЫЙ ПАМИРСКИЙ ДОМ «ЧИД»: АРХИТЕКТУРНЫЕ ОСОБЕННОСТИ, СИМВОЛИКА И ПРОБЛЕМЫ СОХРАНЕНИЯ (НА ПРИМЕРЕ РОДОВОГО ДОМА В КИШЛАКЕ АМБАВ, ВОЗРАСТОМ БОЛЕЕ 200 ЛЕТ)

Авторы: Худододова Гулкурбон, Ашурбеков Нуриддин
Учреждение: Таджикский технический университет имени ак. М.С.Осими
Научный руководитель: Мукумов Рустам, доктор архитектуры, профессор

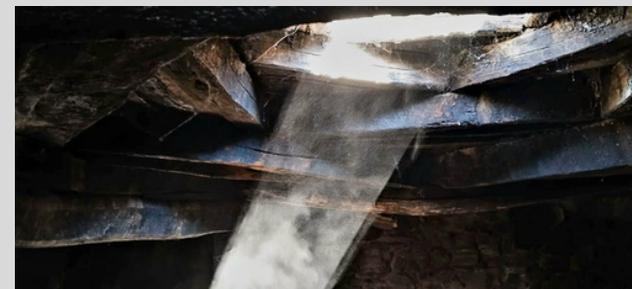
Особого внимания заслуживает потолочное перекрытие. Оно имеет ступенчатую конструкцию и называется «чорхона». Несколько ярусов квадратной формы расположены таким образом, что углы каждого последующего приходятся на середину сторон предыдущего.

В центре потолка находится отверстие, выполняющее функции окна и дымохода.

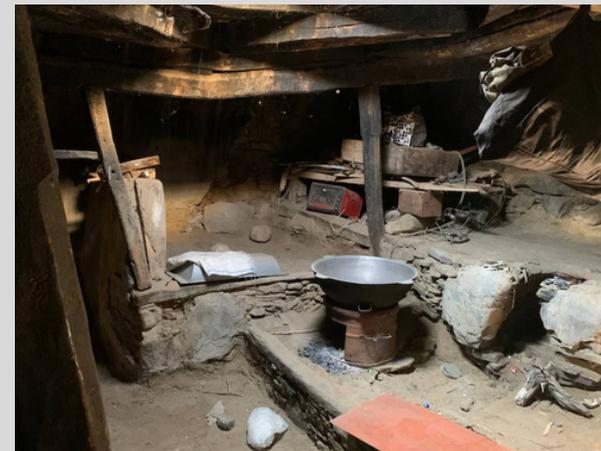
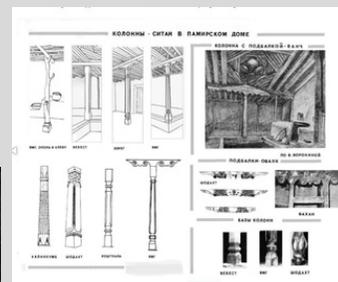
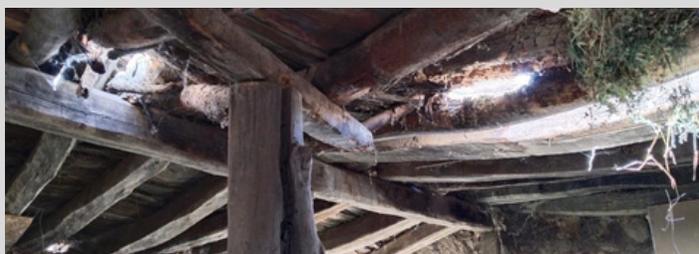
ТРАДИЦИОННЫЙ ПАМИРСКИЙ ДОМ «ЧИД» ШУГНАН кон XIX в.

КОНСТРУКТИВНОЕ УСТРОЙСТВО ДОМА

НАВЕС НА КОЛОННАХ-ПЕХВОЗ

ИНТЕРЬЕР ГЛАВНОГО ПОМЕЩЕНИЯ - ЧИД

ПЛАН

В настоящее время дом не используется. Кровля и стены находятся в неудовлетворительном состоянии и требуют ремонтных работ. Без своевременного вмешательства существует высокая вероятность полного разрушения постройки.
